Estado trófico de la madre vieja Gota e´ Leche, Yotoco, Valle del Cauca, Colombia. Basada en parámetros físicos, químicos y biológicos

Trophic state of the wetland "Gota e´ Leche, Yotoco, Valle del Cauca state, Colombia. Based on biological, physical and chemical parameters

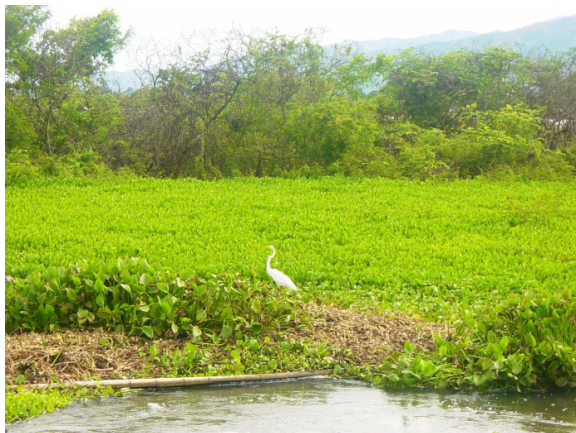
Vegetación acuática y riparia. En la Figura 2, se observa la distribución de las plantas acuáticas en la madre vieja: flotantes, las familias más importantes y representativas son Pontederiaceae y Araceae; entre las comunidades marginales o enraizadas, se encuentran pastos, juncos, o las eneas o espadañas cuyos nombres científicos se indican en la tabla 4. En esta zona, la vegetación de ribera corresponde a un bosque donde dominan familias como: Salicaceae (sauces), Fabaceae (Cachimbos, chiminangos y zarzas) y Poaceae (pastos). Por último, hay que hacer mención a las profundas transformaciones que pueden apreciarse en la vegetación de un tramo de ribera. Dichas alteraciones tienen origen en el desarrollo de la sucesión ecológica, pero también a las variaciones geomorfológicas por intervención antrópica sobre la madre vieja.

Figura 2. Vegetación acuática en la Madre vieja.
